# 3次元点群測量を用いた河床洗掘状況調査

(株) アジア共同設計コンサルタント

## 1. はじめに

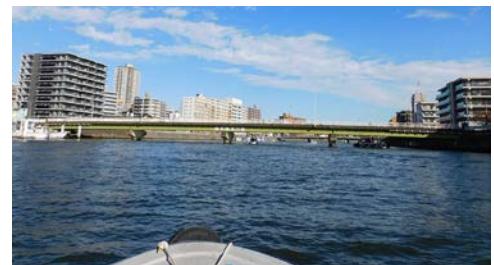
写真-1 臨港鶴見川橋全景

臨港鶴見川橋は横浜市道路局が管理する供用開始から44年経過した橋梁（橋長132.158m、全幅員10.3m）である。一級河川鶴見川を跨ぎ上部工形式は4径間連続鋼鉄桁橋、3橋脚は河川内にある。（写真-1）。

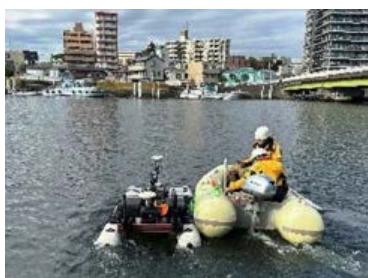
1) マルチビーム深浅測量

地上、水中、UAV のいずれの調査も護岸からの調査が可能である。機材毎の調査状況写真を写真-2に示す。

写真-2 点群データの取得状況と範囲

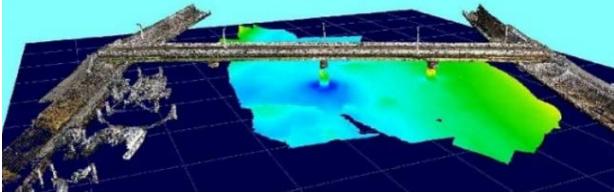
1) 橋脚周辺の河床状況

- ・河川中央部に位置する P2 橋脚周辺に約 1m の洗掘が確認された。また、橋脚基礎フーチングの天端は確認されなかった。P3 橋脚については顕著な洗掘は見られなかった。
- ・河水の濁りにより水面部付近橋脚を対象としたグリーンレーザーの点群データ取得が困難であった。

写真一3 点群データ合成結果による河床の洗掘状況

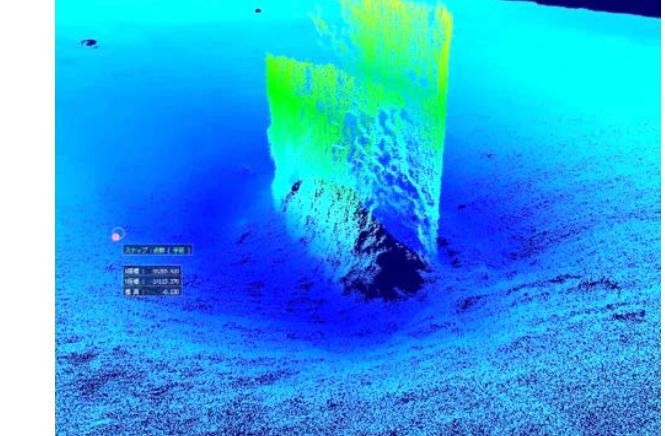
3) P2 橋脚の洗掘状況

(洗掘深さ 1 m、フーチングの天端は確認されていない)

- 1) 今回のレーザー測量による 3 次元点群データを使用した調査結果から、河川中央部に位置する P2 橋脚周りにすり鉢状に洗掘（洗掘深さ約 1m）が確認された。
- 2) 今回採用したマルチビームと地上レーザーによる点群取得による調査の効果は、橋脚と河床データの組み合わせで洗掘状況の予測が可能になること、全て護岸での作業が可能であること、作業時間の短縮化及び出水期でも作業可能であることで河川工事との競合を回避できることなどが挙げられる。
- 3) 洗掘調査を定期的に実施し、調査データを収集・蓄積することで、洗掘の将来的な予測や類似の環境での洗掘状況の推移を予測できると考えられる。したがって、今後の河川橋の維持管理の一環として橋脚基礎部の定期的な洗掘調査を実施することが望まれる。
- 4) 洗掘調査に関連する測量技術及び機器は日々進化を遂げており、今後も調査機器の技術的進歩が期待される。調査実施の際には最新の適用技術を確認し、適切な調査方法を選定することが望まれる。

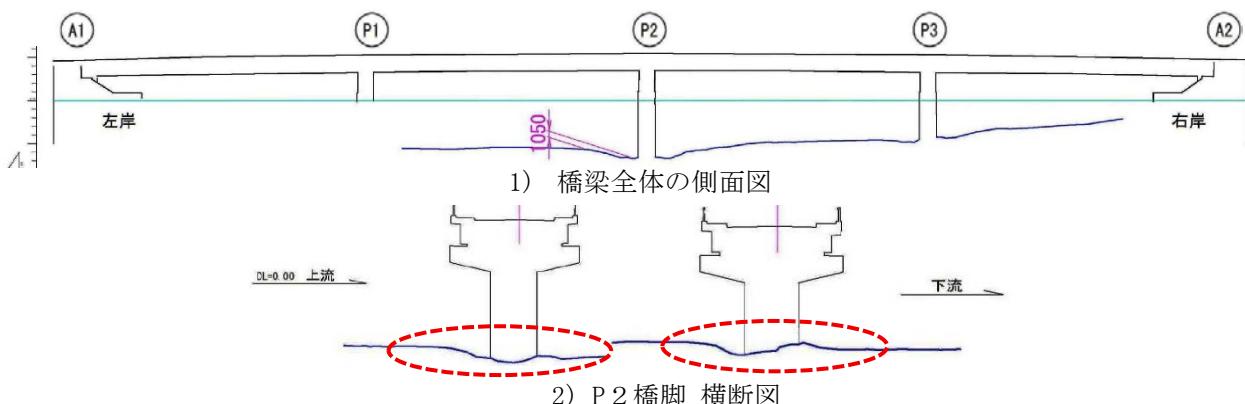
図一2 橋梁全体の側面図及び P2 橋脚の横断図

写真一3 に点群データ合成による調査結果、図一2 に橋梁全体の側面図及び洗掘部の横断図を示す。
